**RISCO DE INUNDAÇÃO NO MUNICÍPIO DE TORRES NOVAS (PORTUGAL)**

**EIXO TEMÁTICO: RISCOS, SOCIEDADE E FENÓMENOS DA NATUREZA****Resumo**

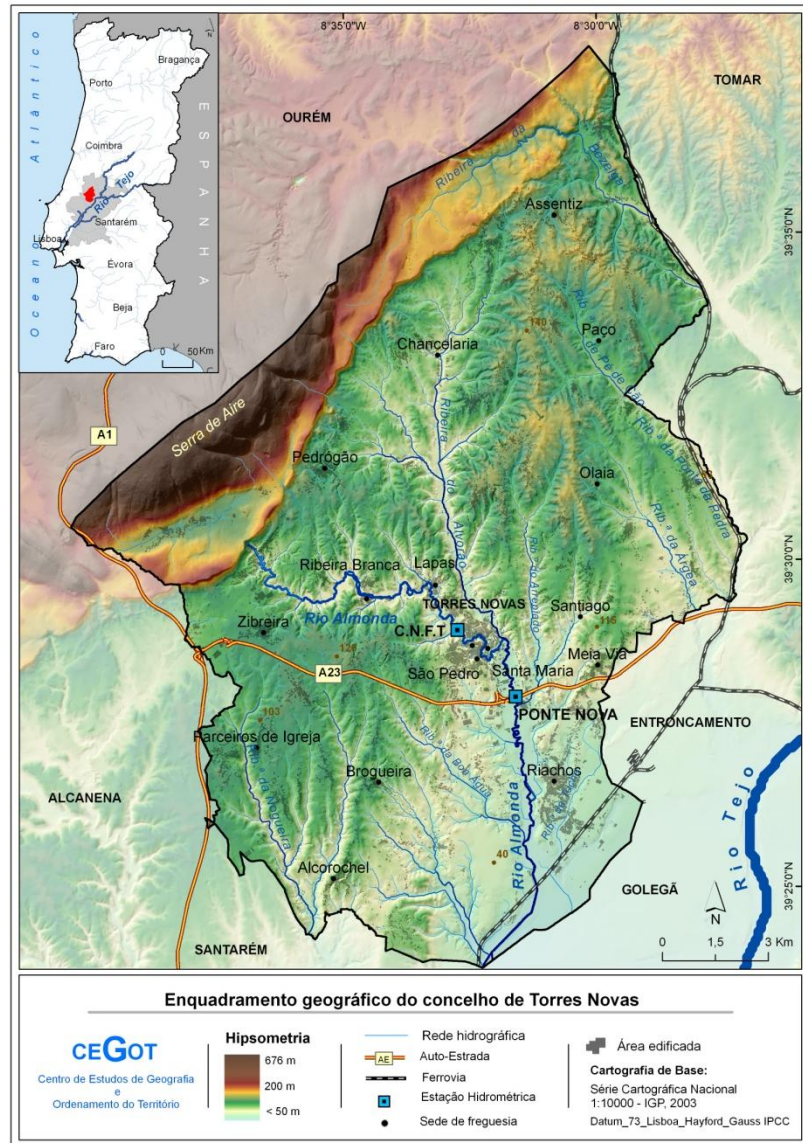
Fig. 1 – Enquadramento geográfico do concelho de Torres Novas

Torres Novas é um concelho com 269 km<sup>2</sup>, 36 837 habitantes e uma densidade populacional de 136,9 hab/km<sup>2</sup> (2011), localizado na Região Centro de Portugal Continental, no distrito de Santarém, a norte do rio Tejo (fig.1).
